"Zona de Charcos" (sector 1) del proyecto básico de ordenación del Área funcional de Valleseco

Informe Divulgativo – Abril 2023

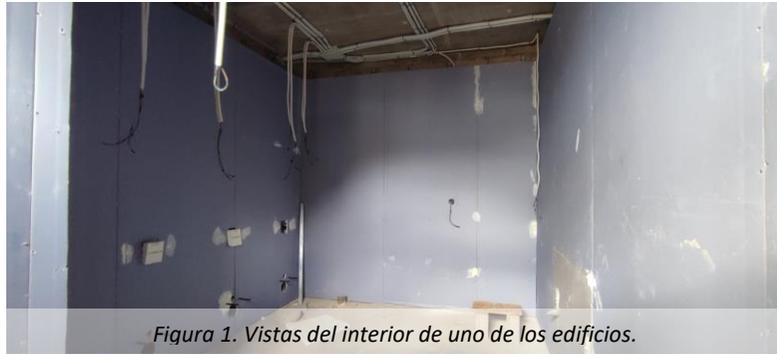
En el momento de la visita a la obra se estaban llevando a cabo actuaciones asociadas al interior de los edificios norte y sur.

Figura 1. Vistas del interior de uno de los edificios.

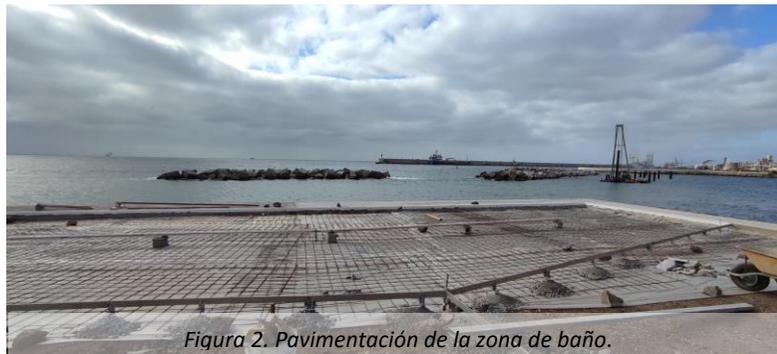
Además de diferentes trabajos a nivel de la línea de costa, asociados tanto a la construcción de las gradas como de pavimentación de la zona de baño.

Figura 2. Pavimentación de la zona de baño.

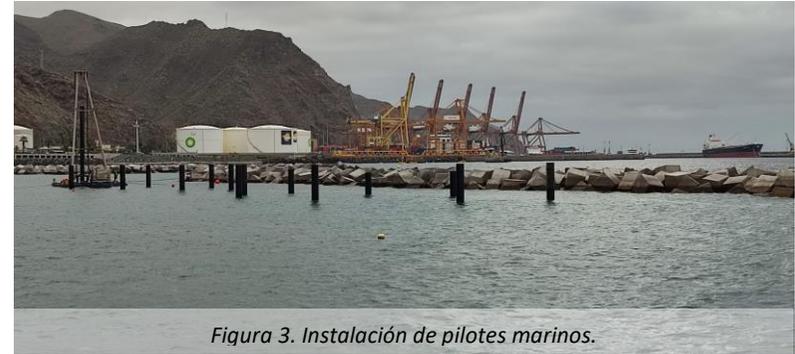
Por otro lado, continúan con la instalación de pilotes marinos para la construcción de las plataformas y los trabajos asociados a las zonas ajardinadas.

Figura 3. Instalación de pilotes marinos.

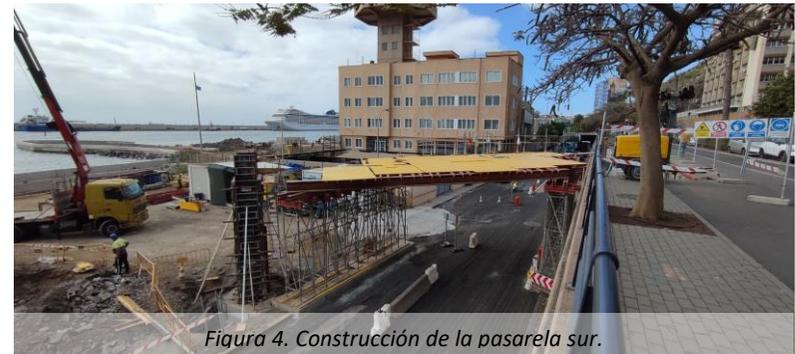
Asimismo, continúan las actuaciones asociadas a la construcción de la pasarela sur y escalera norte de acceso a la zona de baño.

Figura 4. Construcción de la pasarela sur.

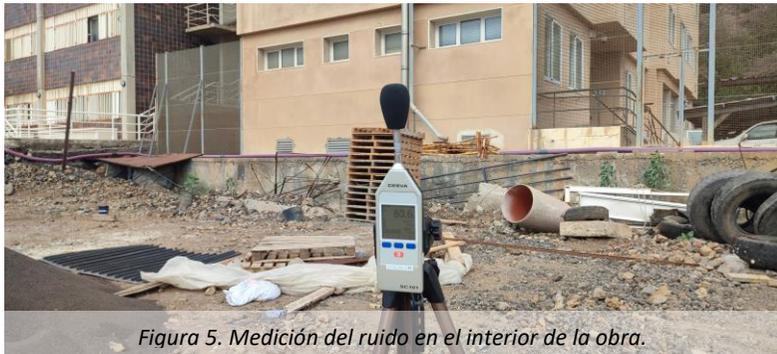
El estudio de la calidad acústica en el interior y exterior de la obra muestra que, en general, los datos obtenidos están dentro de los valores establecidos para el tipo de suelo analizado. El ruido no está ligado a la obra.

Figura 5. Medición del ruido en el interior de la obra.

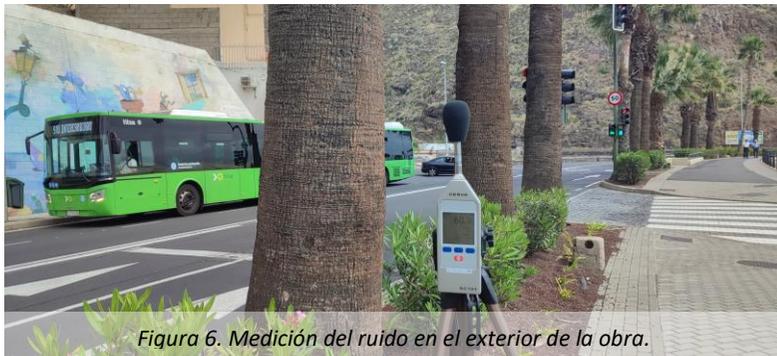
Figura 6. Medición del ruido en el exterior de la obra.

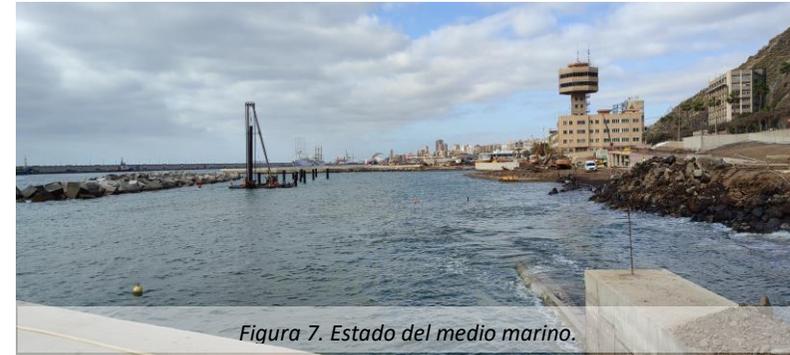
Durante la visita no se detecta turbidez en el medio marino.

Figura 7. Estado del medio marino.

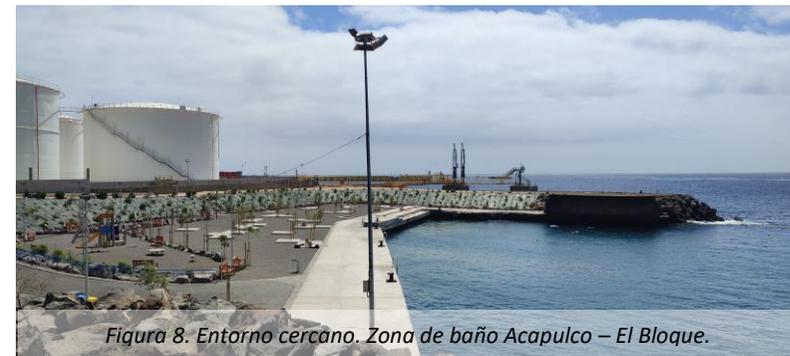
En general, el trascurso de la obra no afecta a las actividades socioculturales y de recreo del entorno cercano.

Figura 8. Entorno cercano. Zona de baño Acapulco – El Bloque.
