## "Zona de Charcos" (sector 1) del proyecto básico de ordenación del Área funcional de Valleseco

### Informe Divulgativo – Febrero 2023

La obra de la “Zona de Charcos” (sector 1) forma parte del proyecto básico de ordenación del Área funcional de Valleseco, que transformará el litoral de Santa Cruz, abriendo la ciudad al mar.

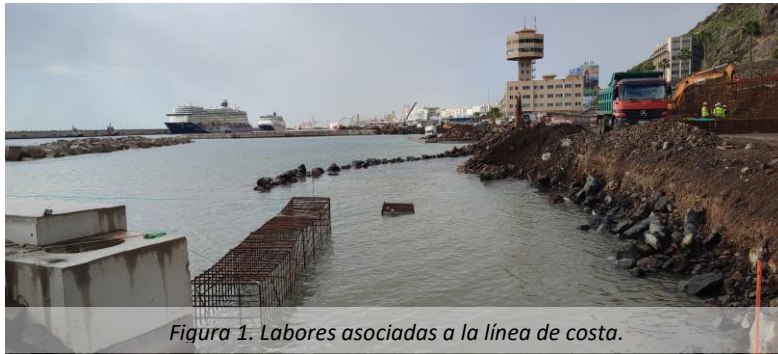
En el momento de la visita se estaba llevando a cabo la retirada de los recrecidos en la línea de costa, así como la delimitación y construcción de estructuras asociadas a esta. Además de la construcción de los edificios norte y sur, del estribo y pilas de la pasarela sur, y la colocación de la viga cantil en algunos tramos de la obra.

Figura 1. Labores asociadas a la línea de costa.

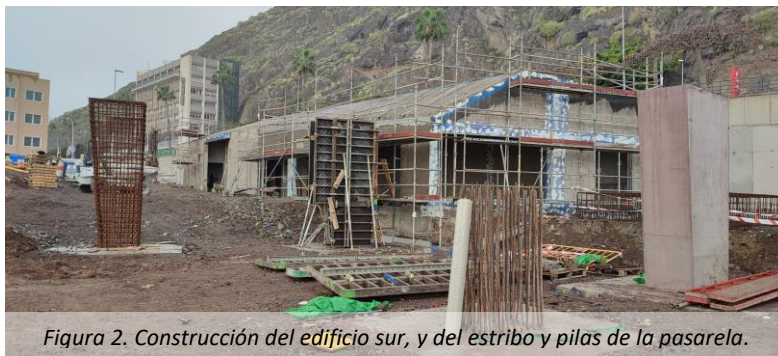
Figura 2. Construcción del edificio sur, y del estribo y pilas de la pasarela.

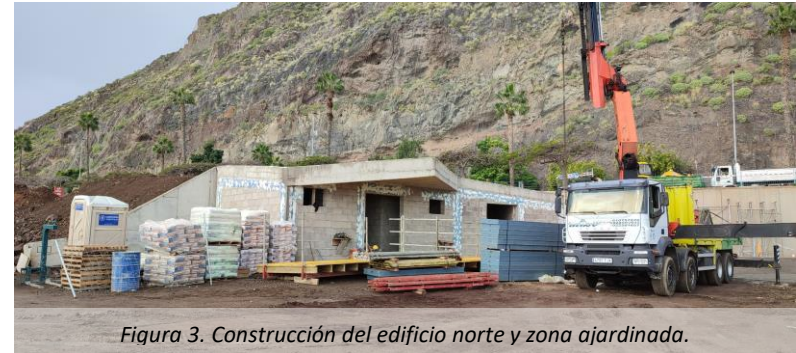
Figura 3. Construcción del edificio norte y zona ajardinada.

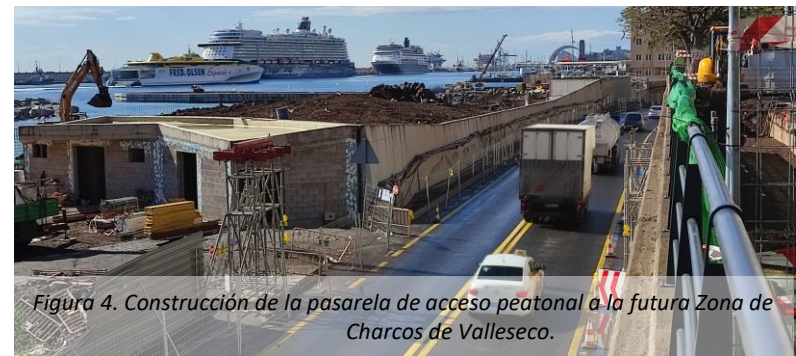
Por otro lado, continúan las labores asociadas a la construcción de la pasarela de acceso peatonal desde la avenida de Anaga. Comentar, que el día 19 de febrero, la cimbra de la pasarela recién construida fue destruida por un camión que se saltó el control de gálibo.

Figura 4. Construcción de la pasarela de acceso peatonal a la futura Zona de Charcos de Valleseco.

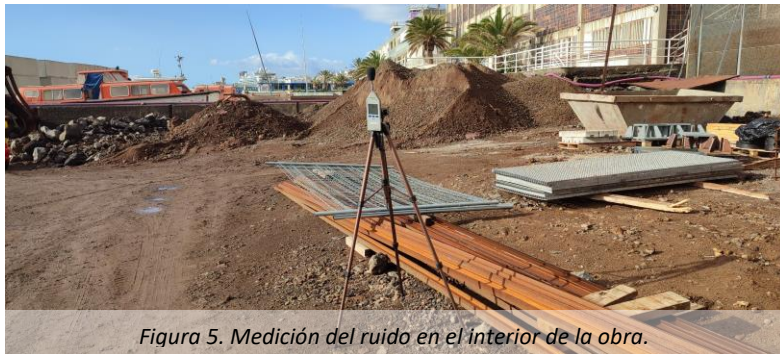
El estudio de la calidad acústica en el interior y exterior de la obra muestra que, en general, los datos obtenidos están dentro de los valores establecidos para el tipo de suelo analizado. El ruido no está ligado a la obra.

Figura 5. Medición del ruido en el interior de la obra.

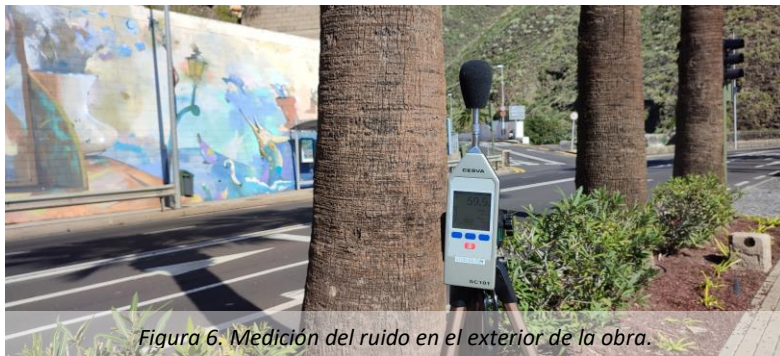
Figura 6. Medición del ruido en el exterior de la obra.

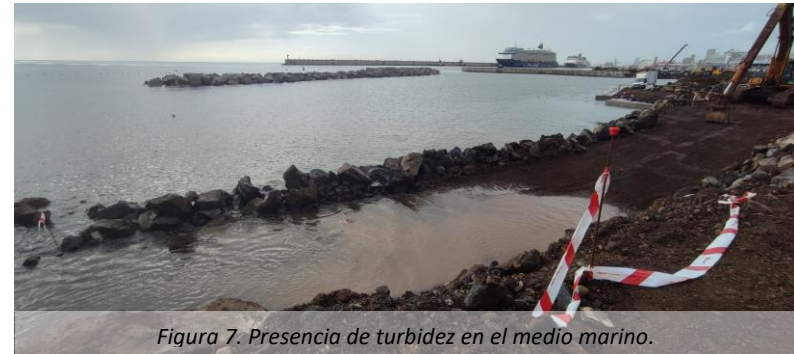
Durante la visita se detecta turbidez en el medio marino, concretamente en el área de actuación de la pala, por lo que se trata de una mancha localizada sin afección al entorno cercano.

Figura 7. Presencia de turbidez en el medio marino.

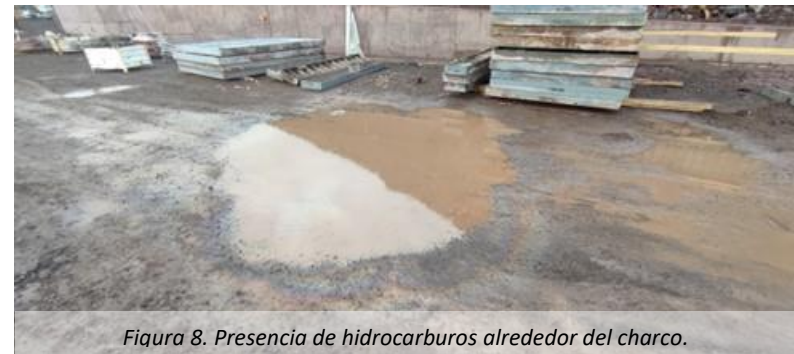
Por otro lado, se observa una mancha de hidrocarburos en una zona de la obra. Aunque rápidamente se gestiona mediante la colocación de tierras absorbentes, retirada de la misma una vez es absorbida y correcta gestión de los residuos.

Figura 8. Presencia de hidrocarburos alrededor del charco.

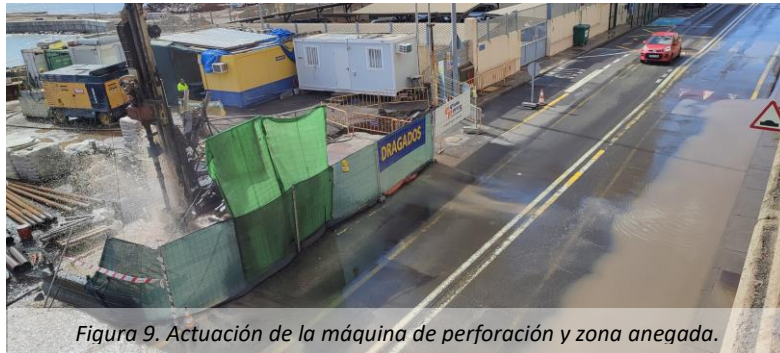
Además, debido a la actividad de la máquina de perforación para la instalación de pilotes, un tramo de los carriles de la vía de servicio contigua a la obra se vio afectada por el agua expulsada por dicha máquina.

Figura 9. Actuación de la máquina de perforación y zona anegada.

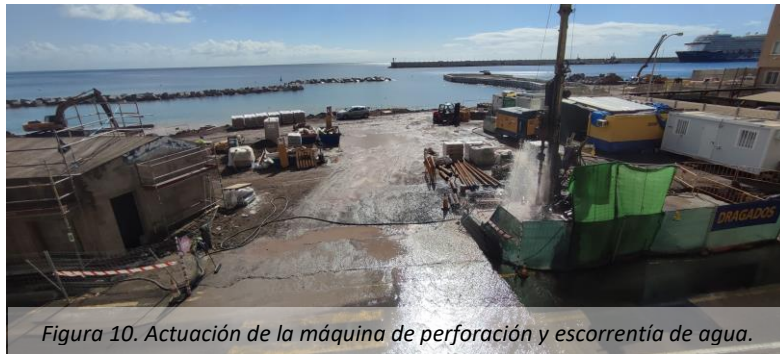
Figura 10. Actuación de la máquina de perforación y escorrentía de agua.

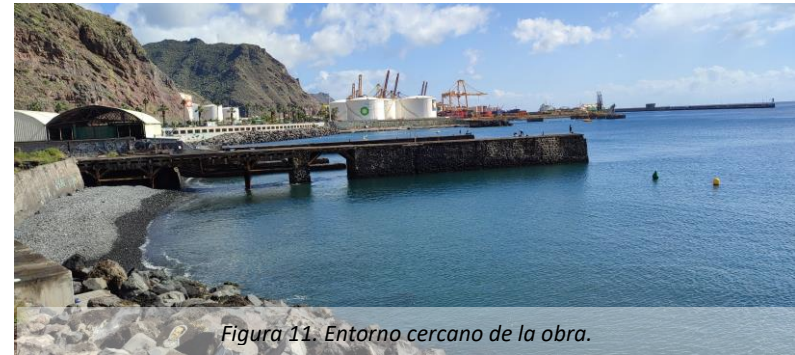
En general, el trascurso de la obra no afecta a las actividades socioculturales y de recreo del entorno cercano.

Figura 11. Entorno cercano de la obra.

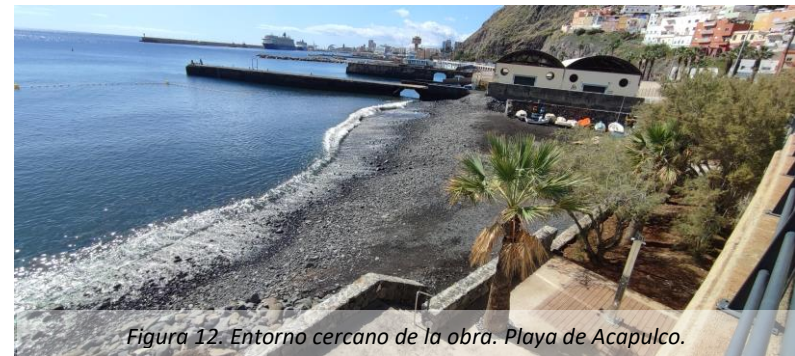
Figura 12. Entorno cercano de la obra. Playa de Acapulco.
