"Zona de Charcos" (sector 1) del proyecto básico de ordenación del Área funcional de Valleseco

Informe Divulgativo – Mayo 2023

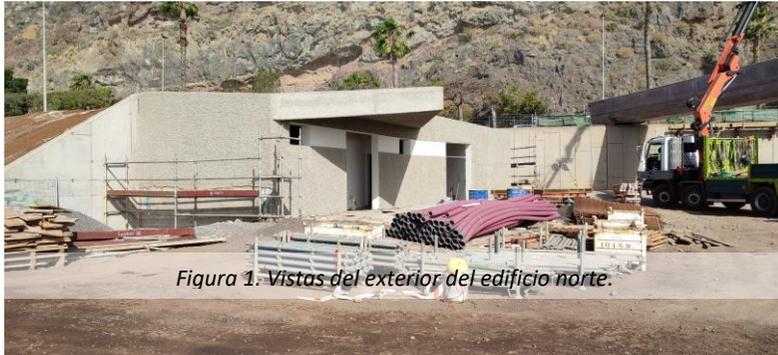
Los edificios norte y sur ya están revestidos interior y exteriormente.

Figura 1. Vistas del exterior del edificio norte.

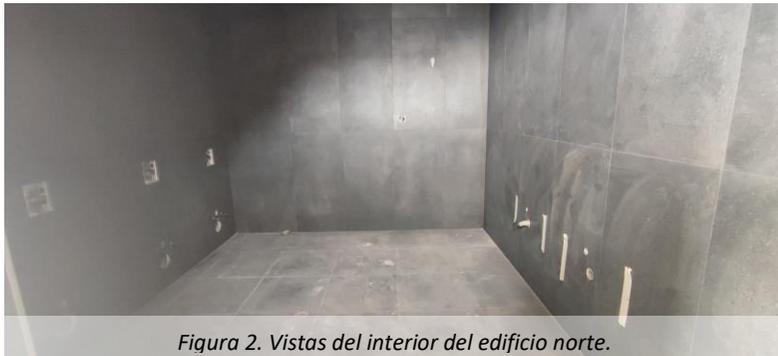
Figura 2. Vistas del interior del edificio norte.

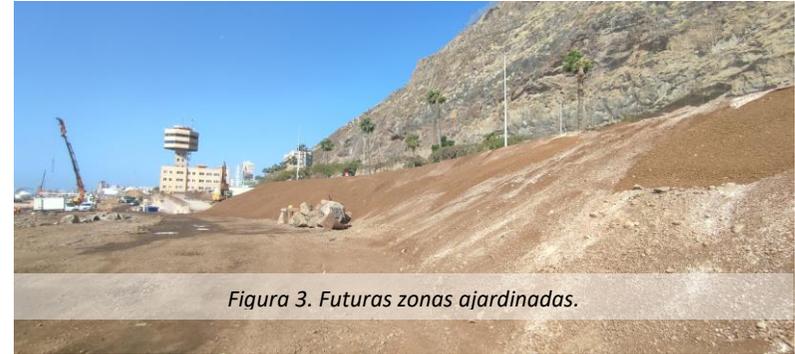
Por otro lado, continúan los trabajos asociados a las zonas ajardinadas, concretamente en el talud, dejando la tierra en su correspondiente cota.

Figura 3. Futuras zonas ajardinadas.

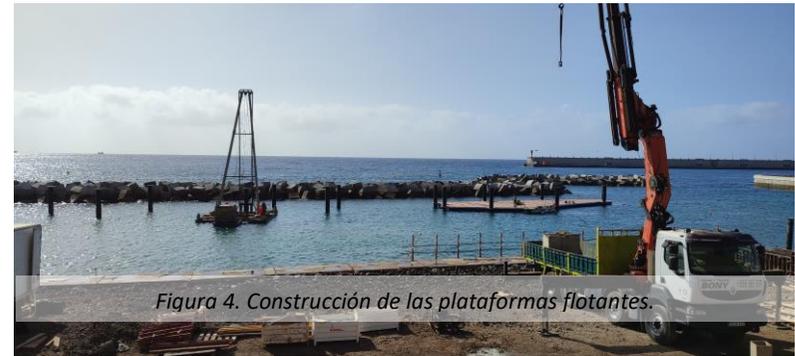
Continúa también la instalación de las plataformas flotantes.

Figura 4. Construcción de las plataformas flotantes.

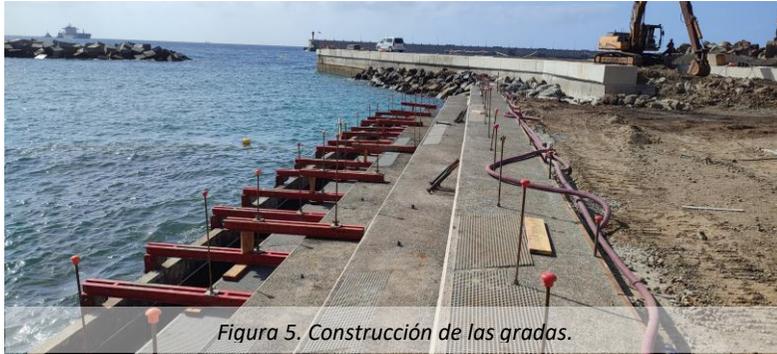
Además, se estaban llevando a cabo diferentes trabajos a nivel de la línea de costa, asociados tanto a la construcción de las gradas como de pavimentación de la zona de baño, gradas, etc.

Figura 5. Construcción de las gradas.

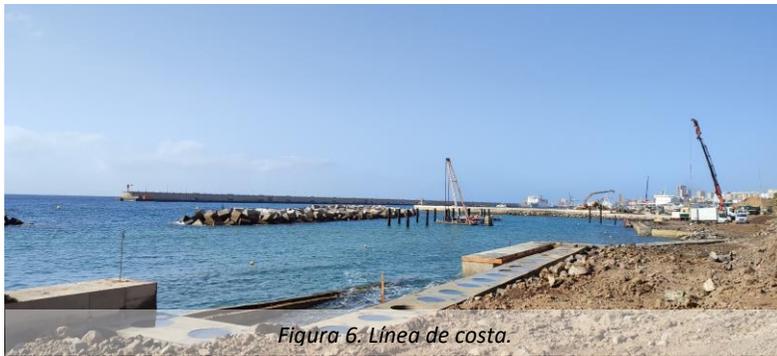
Figura 6. Línea de costa.

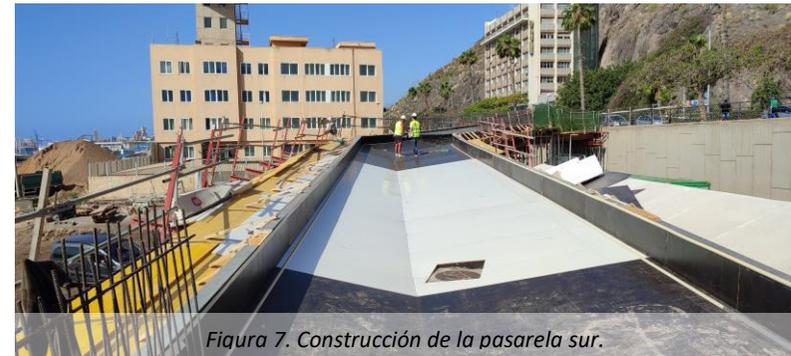
La plataforma sur cuenta con varios tramos hormigonados, y en la pasarela norte estaban hormigonando los parapetos del lado norte.

Figura 7. Construcción de la pasarela sur.

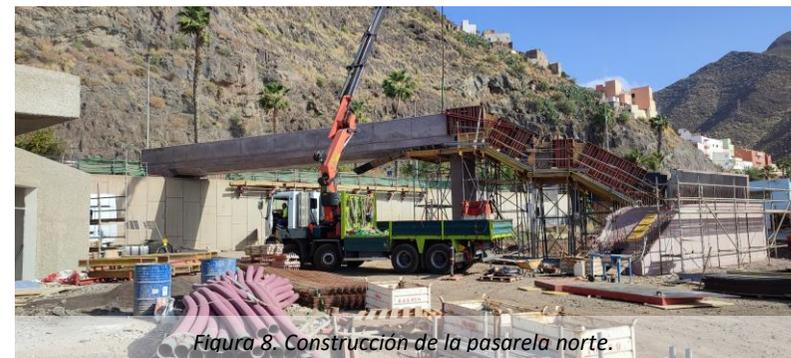
Figura 8. Construcción de la pasarela norte.

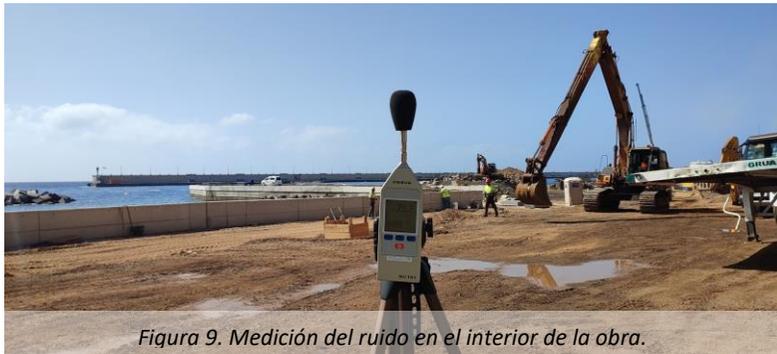
El estudio de la calidad acústica en el interior y exterior de la obra muestra que, en general, los datos obtenidos están dentro de los valores establecidos para el tipo de suelo analizado. El ruido no está ligado a la obra.

Figura 9. Medición del ruido en el interior de la obra.

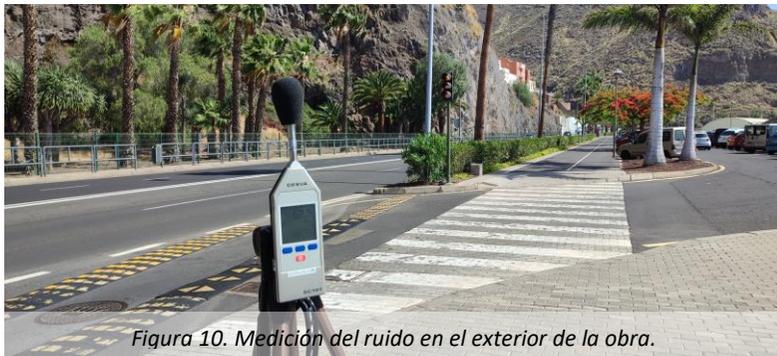
Figura 10. Medición del ruido en el exterior de la obra.

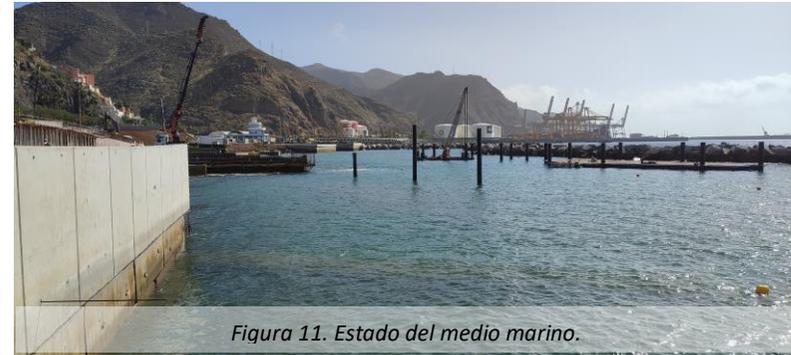
Durante la visita no se detecta turbidez en el medio marino.

Figura 11. Estado del medio marino.

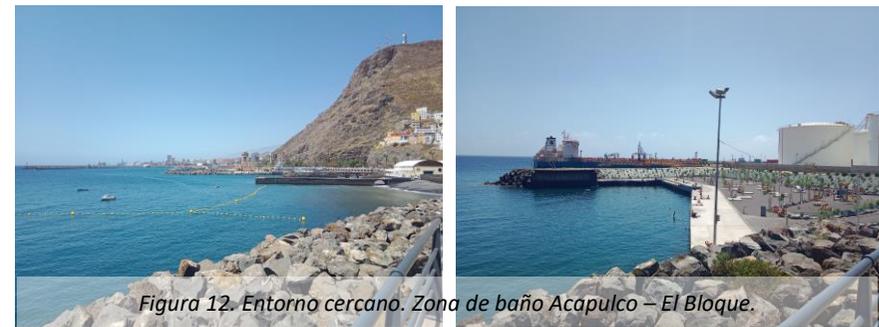
En general, el trascurso de la obra no afecta a las actividades socioculturales y de recreo del entorno cercano.

Figura 12. Entorno cercano. Zona de baño Acapulco – El Bloque.
