Autoridad Portuaria
Santa Cruz de Tenerife

DESCRIPCIÓN DE LAS OBRAS DE REFUERZO DEL DIQUE DE ABRIGO DEL PUERTO DE SANTA CRUZ DE LA PALMA

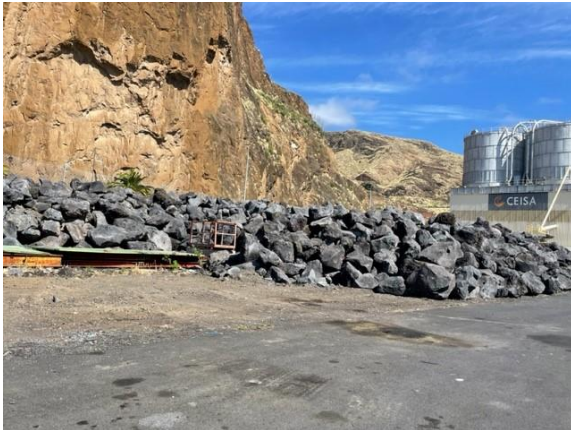
Escollera de protección en zona de acopio

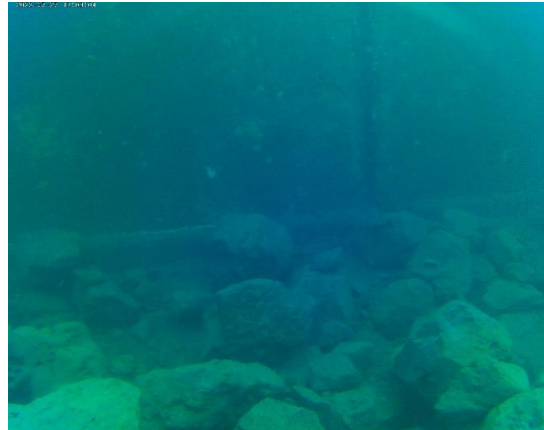
Inspección de buzos de la escollera vertida

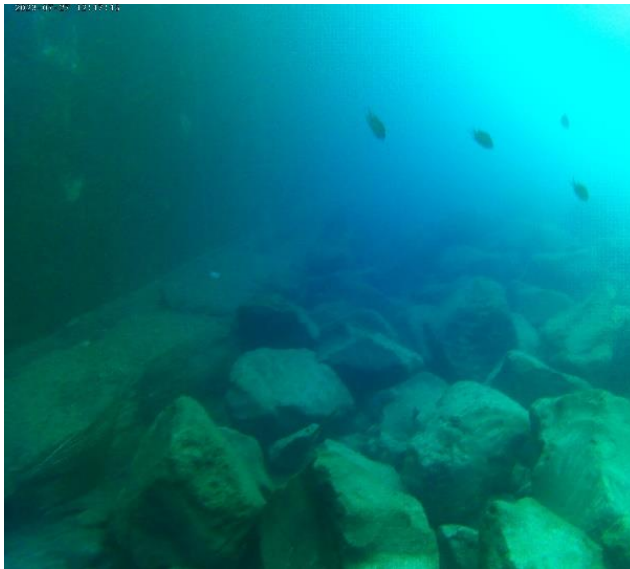
Hormigón en socavación y escollera de protección

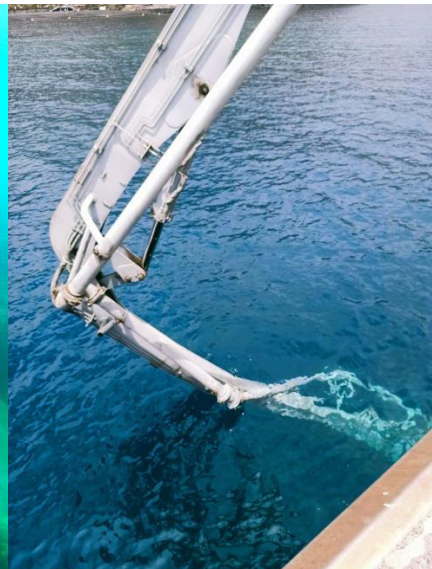
Detalle del vertido del hormigón colocado en socavación

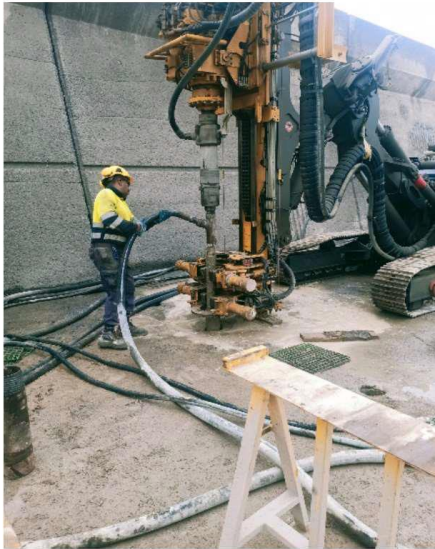
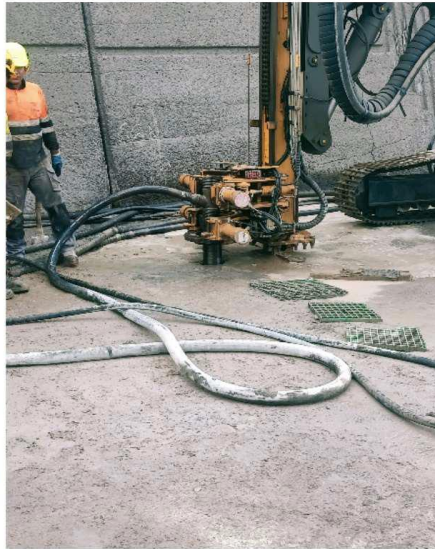
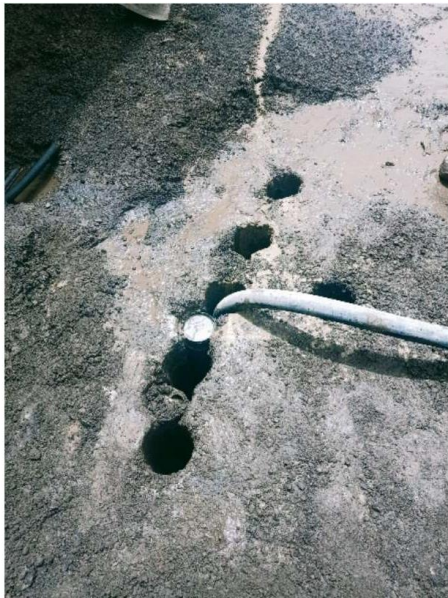
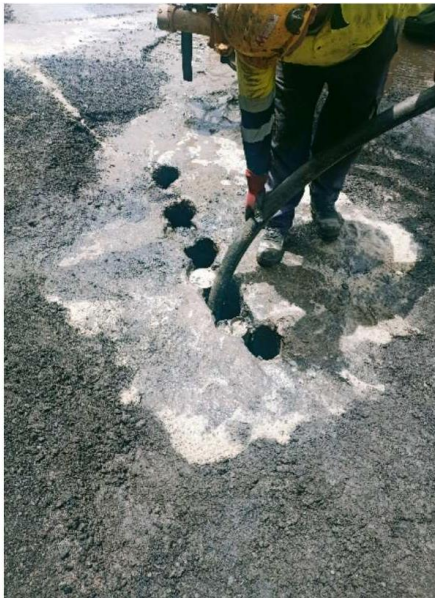
INYECCIÓN DE LAS JUNTAS

Se verificó que ya se había realizado una reparación previa y que bajo la superestructura existían unos 2,00 metros de hormigón. Bajo este hormigón había entre 2 y 4 metros de altura

con agua hasta llegar al material de relleno existente. En este espacio sin material de relleno el agua circulaba libremente de forma longitudinal, lo que provocaba que se siguiera escapando el material de relleno.

Para ello se colocó encofrado con nervometal y madera, en la parte de la junta más abierta, para evitar que el material de las inyecciones pudiera salir de las juntas. Se realizó una cata en la zona de la junta próxima al espaldón para determinar la altura a la que se encontraba el material de relleno dentro de la junta.

Para frenar la entrada de agua se realizaron inyecciones transversales a modo de pantalla pegadas al espaldón y en el borde del cantil permitiendo así realizar las inyecciones longitudinales de forma más eficaz para rellenar la junta.
