# "Zona de Charcos" (sector 1) del proyecto básico de ordenación del Área funcional de Valleseco

## **ESTUDIO AMBIENTAL: FASE OPERATIVA**

### **Informe divulgativo – agosto 2024**

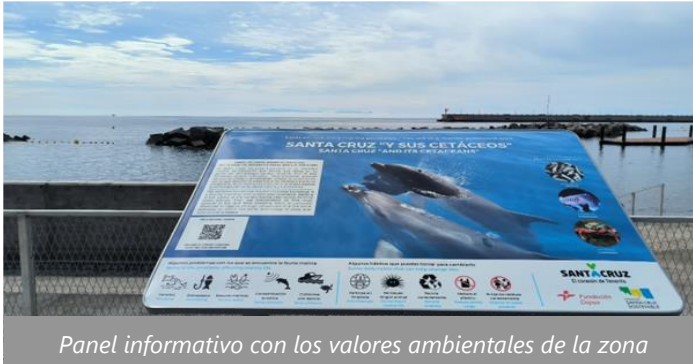
Se han instalado paneles informativos acerca de los valores ambientales presentes en la zona. Entre otras cosas se informa sobre el comportamiento y hábitos alimenticios de las poblaciones de cetáceos presentes en la zona.

Panel informativo con los valores ambientales de la zona

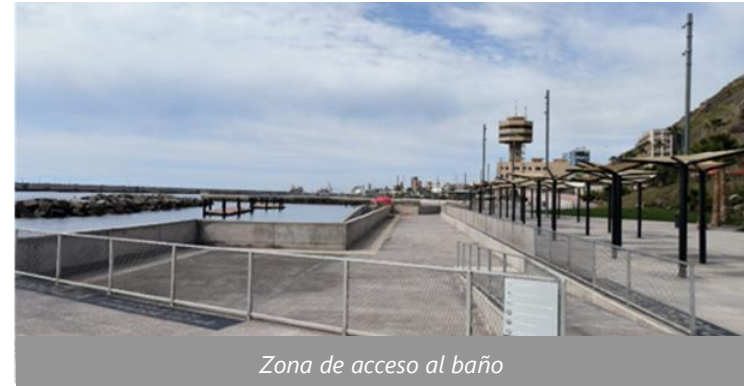
Las zonas de acceso al baño están delimitadas por rampas y vallas en toda la instalación.

Zona de acceso al baño

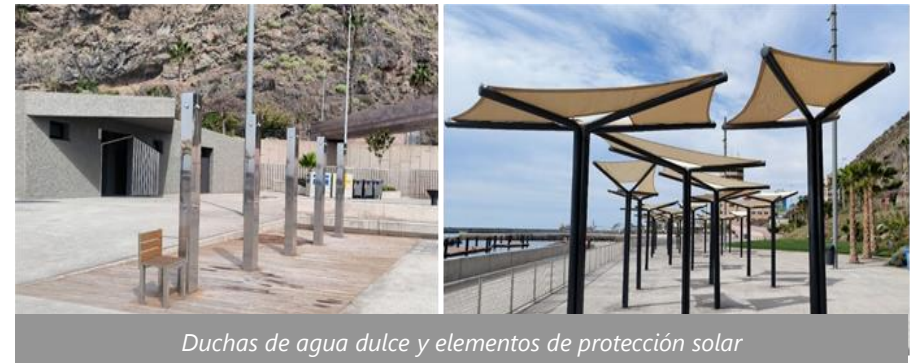
Se han instalado elementos de protección solar y duchas de agua dulce para contribuir al bienestar de los usuarios.

Duchas de agua dulce y elementos de protección solar

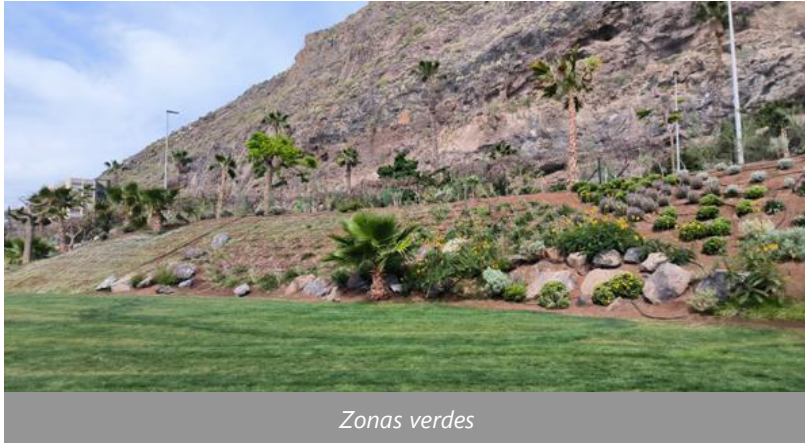
Durante el primer seguimiento las zonas verdes mostraron muy buen estado y mantenimiento.

*Zonas verdes*

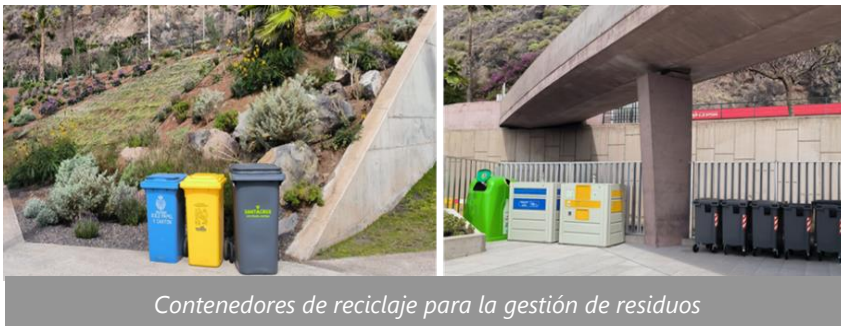
Se han dispuesto cubos de basura y contenedores de reciclaje en varios puntos de la instalación a fin de garantizar un entorno limpio y una correcta gestión de los residuos generados.

*Contenedores de reciclaje para la gestión de residuos*

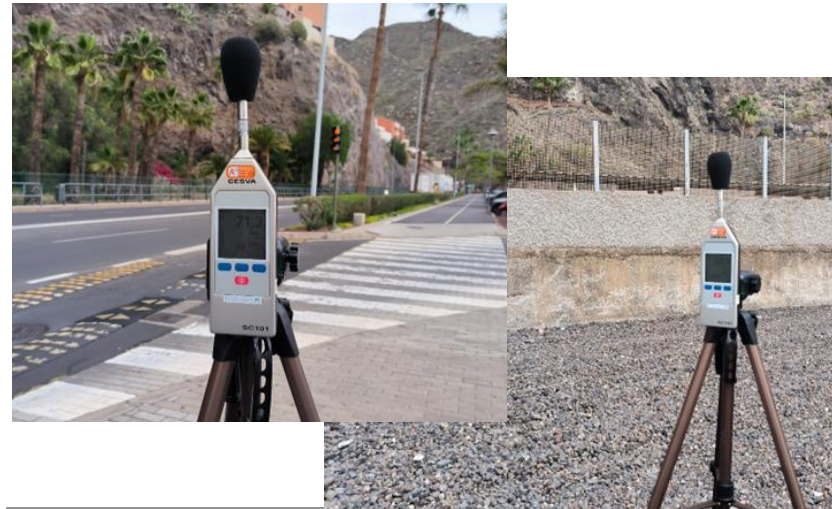
Las mediciones de ruido se llevaron a cabo en 8 puntos diferentes. El estudio de la calidad acústica muestra que, de forma general, los datos obtenidos se encuentran dentro de los límites definidos para el tipo de suelo establecido en cada punto. El tráfico de la zona es el principal motivo del ruido registrado.

*Sonómetro empleado en el estudio de calidad acústica*

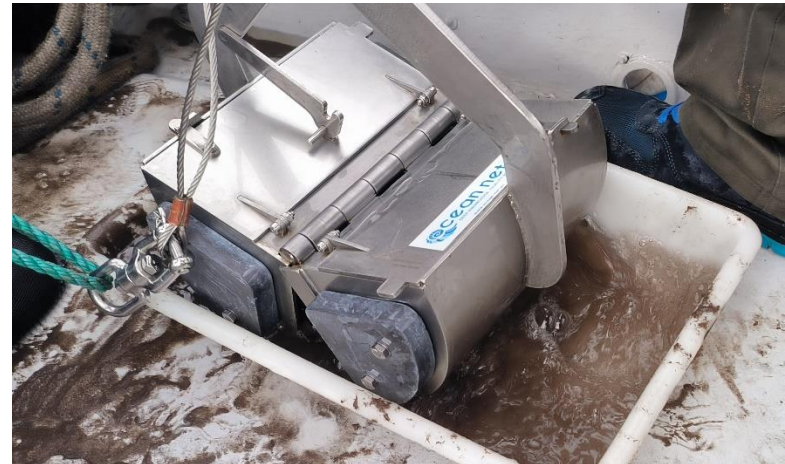
En cuanto al sedimento, el análisis granulométrico revela que se trata de fondos principalmente arenosos, con un bajo porcentaje de finos y gravas.

Draga empleada en la recogida de sedimento

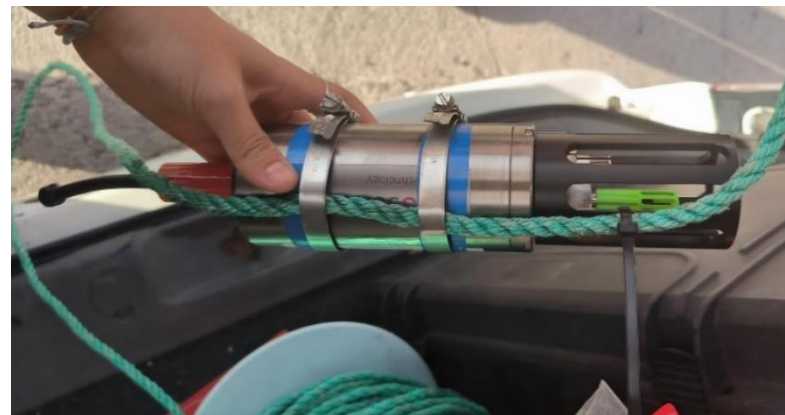
Los parámetros fisicoquímicos del agua de mar se encuentran dentro de los rangos normales establecidos para la zona de estudio y continúan la misma tendencia obtenida desde los muestreos preoperacionales a la obra.

Sonda multiparamétrica

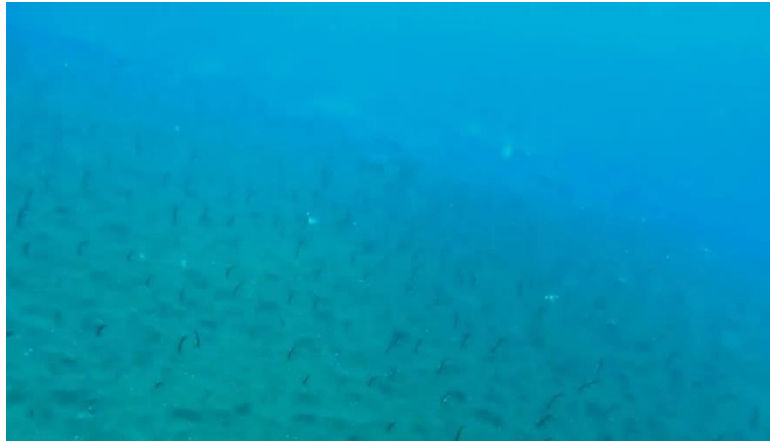
Fondos de anguilas jardineras

Los fondos de la zona de estudio son fondos de arena mayormente desnudos con presencia de anguilas jardineras.

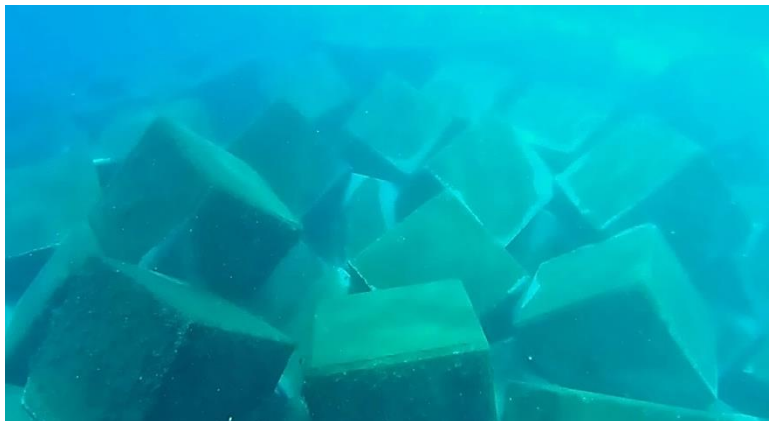
Por último, se inspeccionaron las escolleras de los diques para controlar las posibles poblaciones de erizos en la zona y no se observó ningún individuo en este primer seguimiento.

Control de erizos en escolleras
