# "Zona de Charcos" (sector 1) del proyecto básico de ordenación del Área funcional de Valleseco

## **ESTUDIO AMBIENTAL: FASE OPERATIVA**

### Informe divulgativo – julio 2025

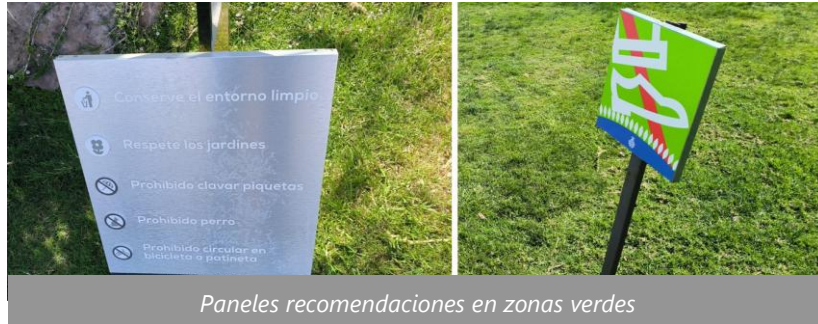
Se mantienen los paneles informativos acerca de los valores ambientales presentes en la zona. Como novedad, se han instalado también carteles con recomendaciones para la conservación de los jardines.

*Paneles recomendaciones en zonas verdes*

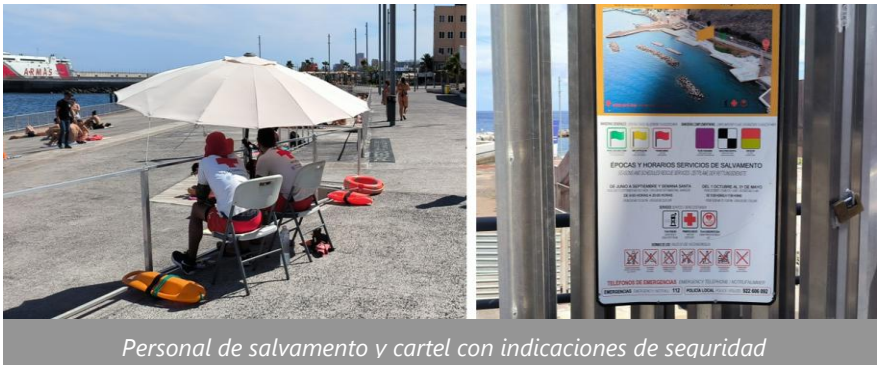
Hay personal de salvamento vigilando. Se han instalado carteles sobre la seguridad en la zona de baño en los que también aparecen los teléfonos principales en caso de emergencia.

*Personal de salvamento y cartel con indicaciones de seguridad*

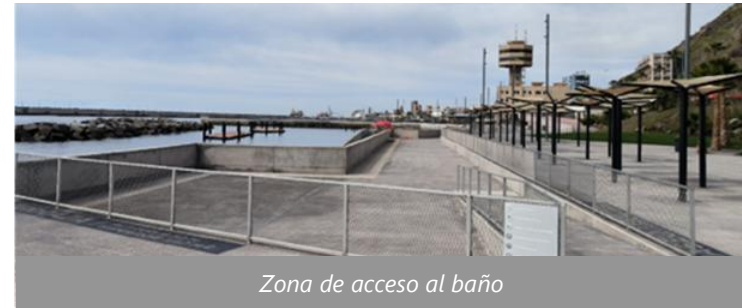
Se ruega la colaboración en la conservación del entorno y se prohíbe la pesca y el uso de geles y jabones para evitar su llegada al mar. Las zonas de acceso al baño siguen delimitadas por rampas y vallas en toda la instalación.

*Zona de acceso al baño*

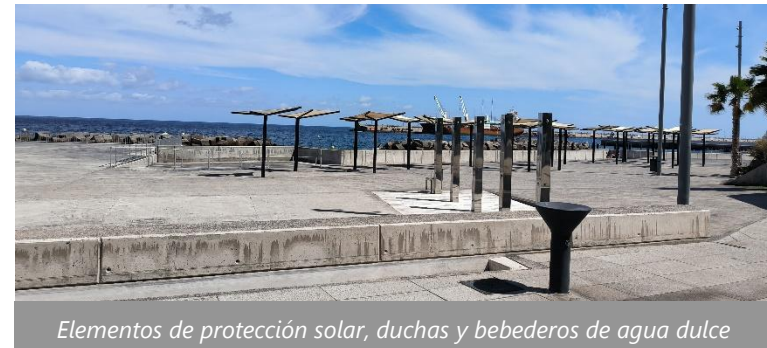
Los elementos de protección solar y duchas de agua dulce se mantienen en buen estado. Además, para contribuir al bienestar de los usuarios se han instalado bebederos de agua dulce en las instalaciones.

*Elementos de protección solar, duchas y bebederos de agua dulce*

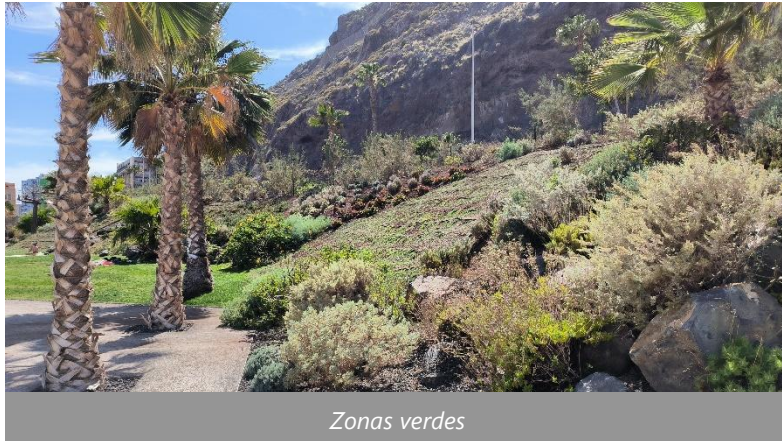
Las zonas verdes y jardines presentan buen estado y mantenimiento. No hay malas hierbas ni ejemplares dañados.

*Zonas verdes*

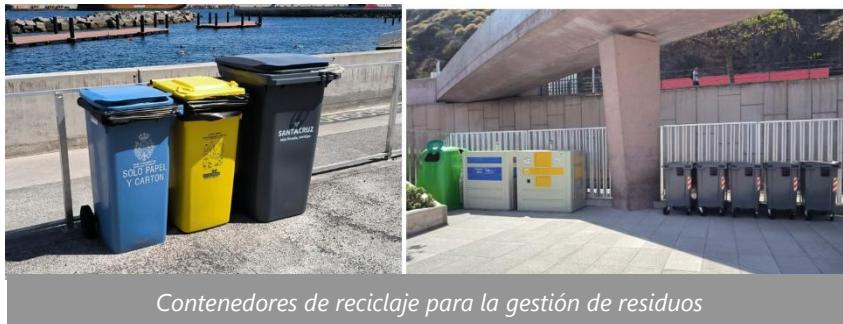
Hay cubos de basura y contenedores de reciclaje en varios puntos de la instalación a fin de garantizar un entorno limpio y una correcta gestión de los residuos generados.

*Contenedores de reciclaje para la gestión de residuos*

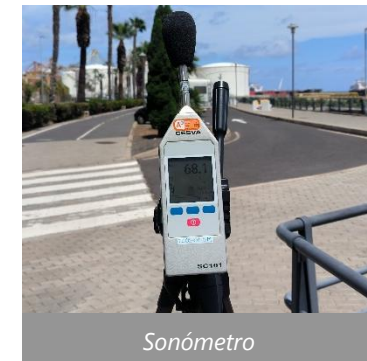
El estudio de la calidad acústica muestra que, de forma general, los datos obtenidos se encuentran dentro de los límites definidos para el tipo de suelo establecido en cada punto. El tráfico de la zona es el principal motivo del ruido registrado.

*Sonómetro*

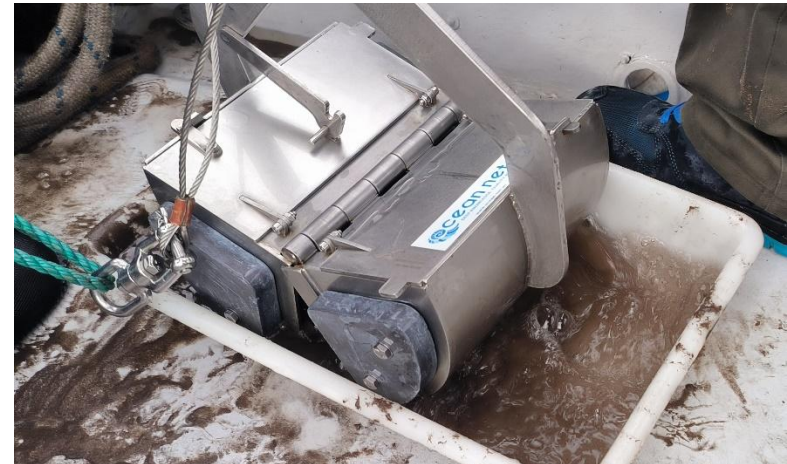
En cuanto al sedimento, el análisis granulométrico revela que se trata de fondos principalmente arenosos, con un bajo porcentaje de finos y gravas.

*Draga empleada en la recogida de sedimento*

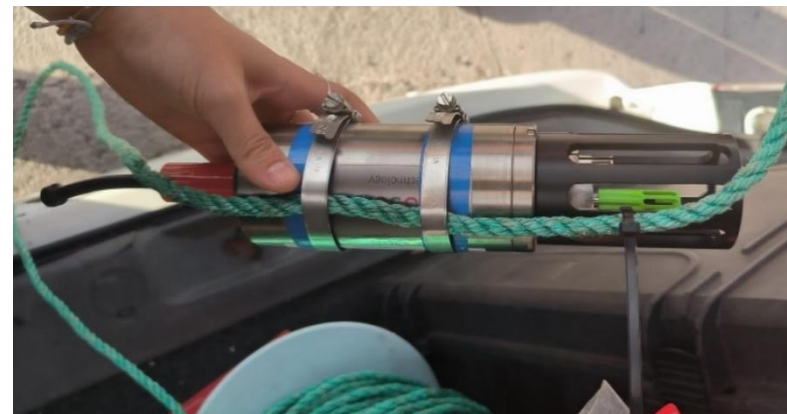
Los parámetros físico-químicos del agua de mar se encuentran dentro de los rangos normales establecidos para la zona de estudio y continúan la misma tendencia obtenida desde los muestreos preoperacionales a la obra.

*Sonda multiparamétrica para el análisis físico-químico del agua*

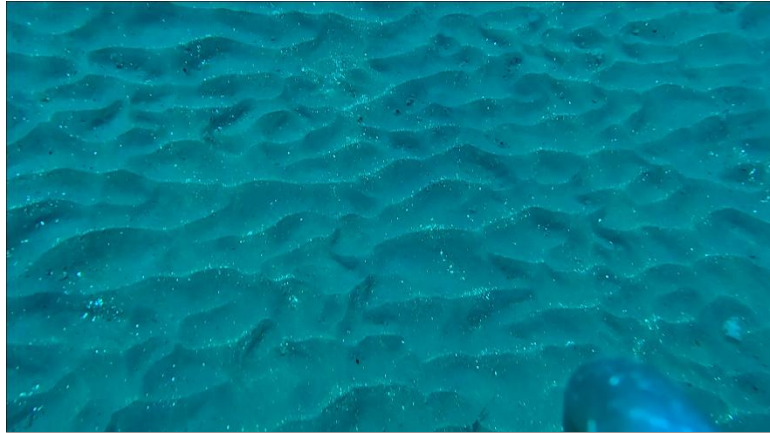
Fondos de arena

Los fondos de la zona de estudio son fondos de arena mayormente desnudos, con presencia de algas fotófilas y anguilas jardineras.

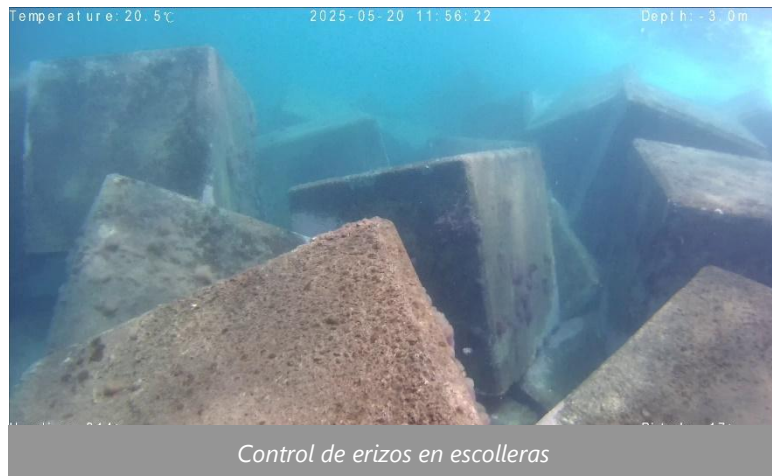
Por último, se inspeccionaron las escolleras de los diques para controlar las posibles poblaciones de erizos en la zona y al igual que en la anualidad anterior, no se observó ningún individuo.

Control de erizos en escolleras

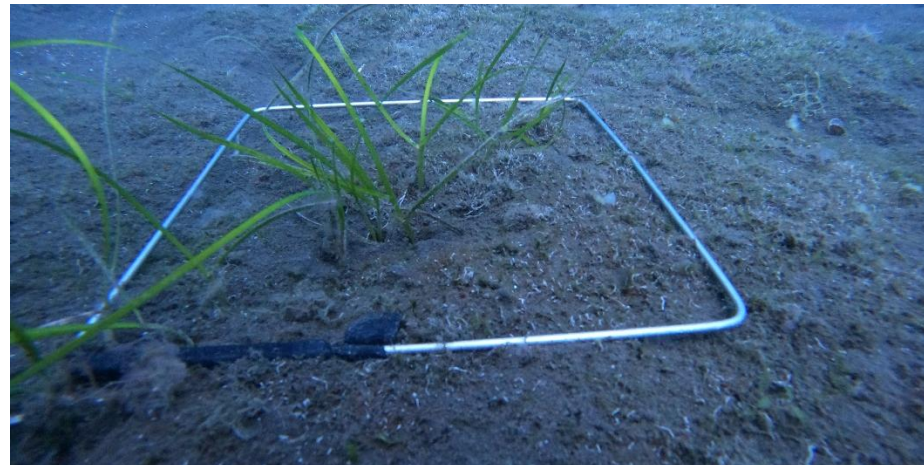
En cuanto al estudio de comunidades marinas, en la zona se encuentra un pequeño reducto de *Cymodocea nodosa*, el cual ha sido evaluado desde la fase preoperacional. En el seguimiento realizado en mayo del 2025 se observan nuevos parches de la especie lo cual es un buen indicador.

Ejemplares de *Cymodocea nodosa*
