"Zona de Charcos" (sector 1) del proyecto básico de ordenación del Área funcional de Valleseco

ESTUDIO AMBIENTAL: FASE OPERATIVA

Informe divulgativo – julio 2025

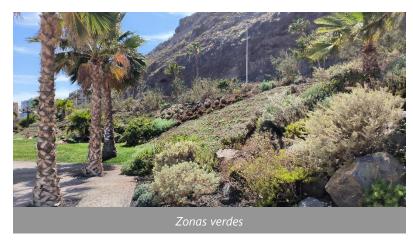
Las zonas verdes y jardines presentan buen estado y mantenimiento. No hay malas hierbas ni ejemplares dañados.

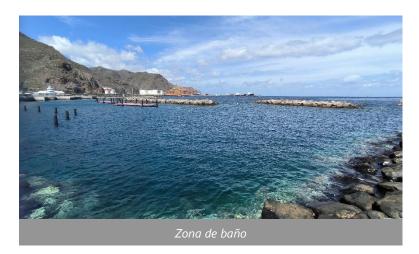
Las canalizaciones de pluviales están en buen estado y los imbornales sin obstrucciones.

El agua está limpia y sin turbidez.

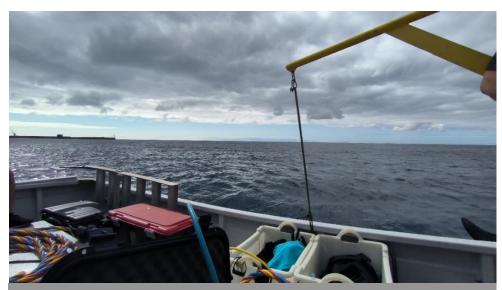
Los parámetros físico-químicos del agua de mar se encuentran dentro de los rangos normales establecidos para la zona de estudio y continúan la misma tendencia obtenida desde los muestreos preoperacionales a la obra.

En cuanto al sedimento, el análisis granulométrico revela que se trata de fondos principalmente arenosos, con un bajo porcentaje de finos y gravas.

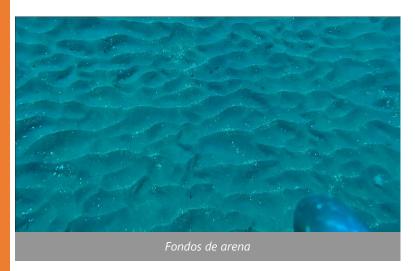
Los fondos de la zona de estudio son fondos de arena mayormente desnudos, con presencia de algas fotófilas y anguilas jardineras.
