Autoridad Portuaria
Santa Cruz de Tenerife

DESCRIPCIÓN DE LAS OBRAS DE REFUERZO DEL DIQUE DE ABRIGO DEL PUERTO DE SANTA CRUZ DE LA PALMA

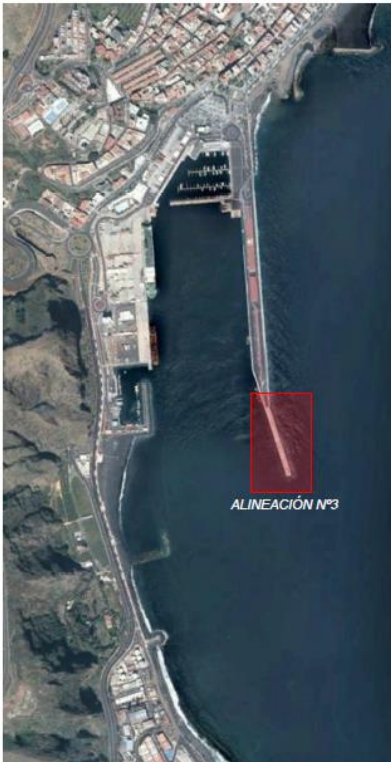
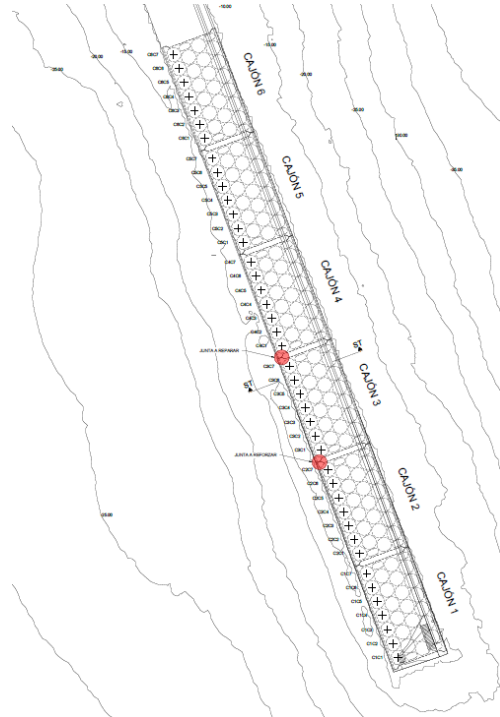
1. LOCALIZACIÓN DE LAS OBRAS

Las obras se localizaron en la tercera alineación del dique exterior del puerto de Santa Cruz de Tenerife.

La protección y estabilización de la banqueta afectó a toda la tercera alineación, mientras que las inyecciones afectaron más concretamente al cajón número 3 de dicha alineación.
